## 改善箇所のご説明

PY115(A)-26(B),PY100-26H,PY80-26H 第2ビームの第3ビーム格納用ビームサポータ装着部において、サポータと第2ビーム側板の溶接端部から疲労亀裂が発生し、亀裂が伸長した場合最悪ビーム折損に至ることが判明し、平成 18～20 年にかけてこれに対する対策工事を実施させて頂きました。

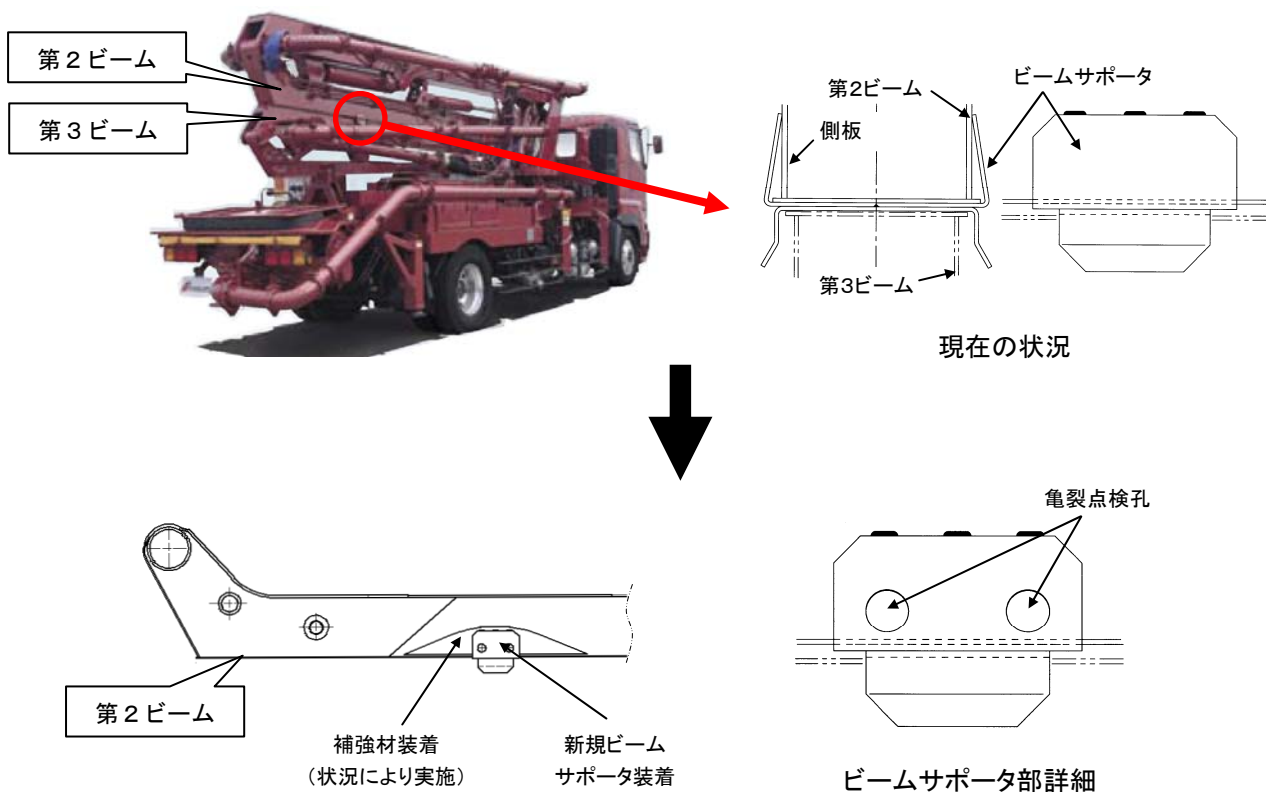
ところが、この時の補修内容が不十分と見られるビームにおいて、今般亀裂の再発が確認されました。該当部はビームサポータの陰になり外部からの目視点検が行い難い構造でありました。そこで今回サポータに亀裂点検孔を設けると同時に、前回の補修状況を確認し適切に補強処置を行わせて頂く所存です。

なお、該当部(第2ビームのビームサポータ装着部の側板)に対して超音波探傷(斜角式)を実施した場合、亀裂が無くてもエコー反応が出る可能性が高いことを確認致しております。これはビーム内部に仕切り板が存在しこの溶接に超音波が反応しているためであり、このことから該当部のチェックは、点検孔からの目視確認が必要十分な施策となりますことを合せてご連絡いたします。

つきましては、今後の日常・月次・年次点検におかれましては、該当部点検孔からビーム本体側板に亀裂が発生していないかご留意頂きますようお願い致します。
