## 改善箇所説明図

# 自主改善対象製品確認方法

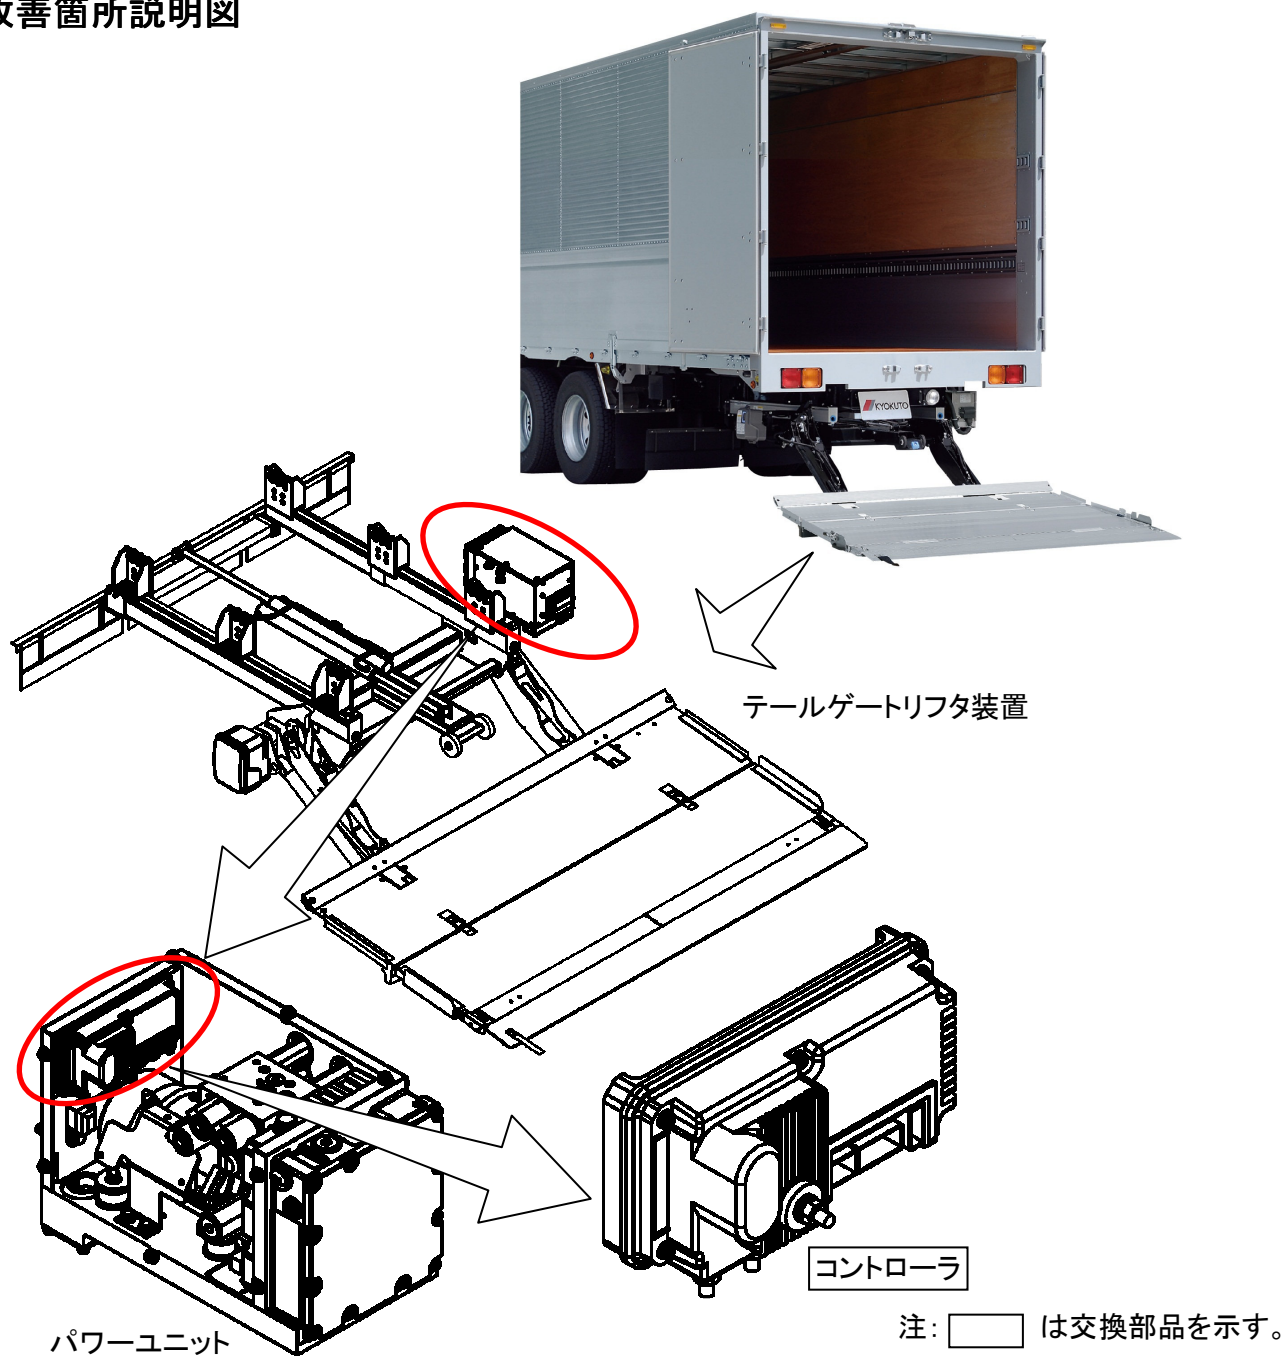
床下格納型テールゲートリフタにおいて、パワーユニットコントローラの基板に装着してある端子台に誤った表面処理を行ったものがある。そのため、導通性能が不安定になり、使用過程において導通が切れ絶縁状態になった場合、テールゲートリフタの操作ができなくなるおそれがある。

パワーユニットコントローラを良品に交換する。

改善実施車には、パワーユニットに識別用のステッカーを貼付けする。

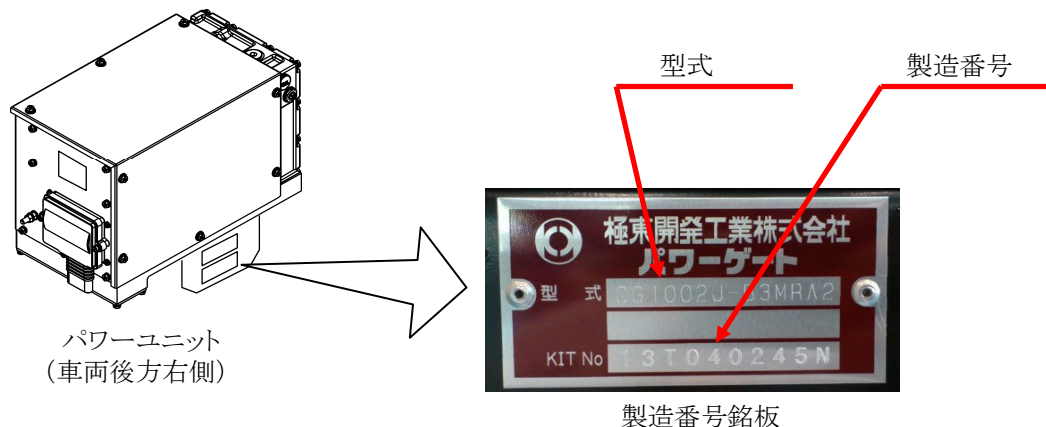
① パワーユニット下部にある製造番号銘板に打刻されている製造番号(KIT No欄)を確認する。

13T030239N ~ 13T062017N
