◆ 改善箇所説明図 ◆

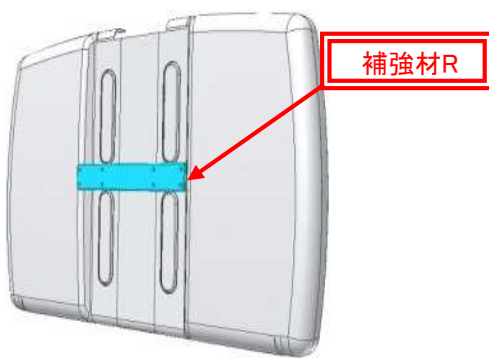
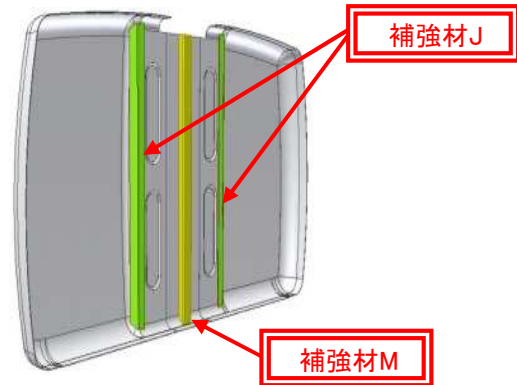
①部(フロントパネル)左前からの見取図

塵芥車において、品質評価基準が不適切なため、①ボデーのフロントパネル、②テールゲート(積込装置)のホッパ前側スチフナ、③テールゲート(積込装置)のホッパ後側スチフナの強度が不足している。そのため、荷重が集中すると、ボデー及びテールゲート(積込装置)に変形が生じるおそれがある。

- ①ボデーのフロントパネルに補強の補修工事を行う。
- ②テールゲート(積込装置)のホッパ前側スチフナに補強の補修工事を行う。
- ③テールゲート(積込装置)のホッパ後側スチフナに補強の補修工事を行う。
