改善箇所説明図

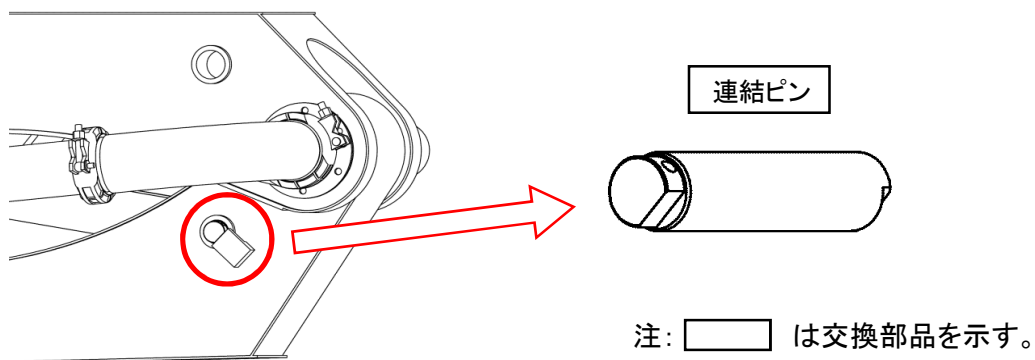
【改善対象部位詳細】

コンクリート作業車において、コンクリートを圧送するための配管を取り付けたブームとブームを屈折させるためのストレートリンクを連結するピンの設計が不適切なため、連結ピンが折損するものがある。そのため、そのままの使用し続けるとピンが折損し、ブームが降下するおそれがある。

全車両、連結ピンを対策品に交換する。

改善実施車には、連結ピンの端面に『A』の刻印を打つ。
