改善箇所説明図

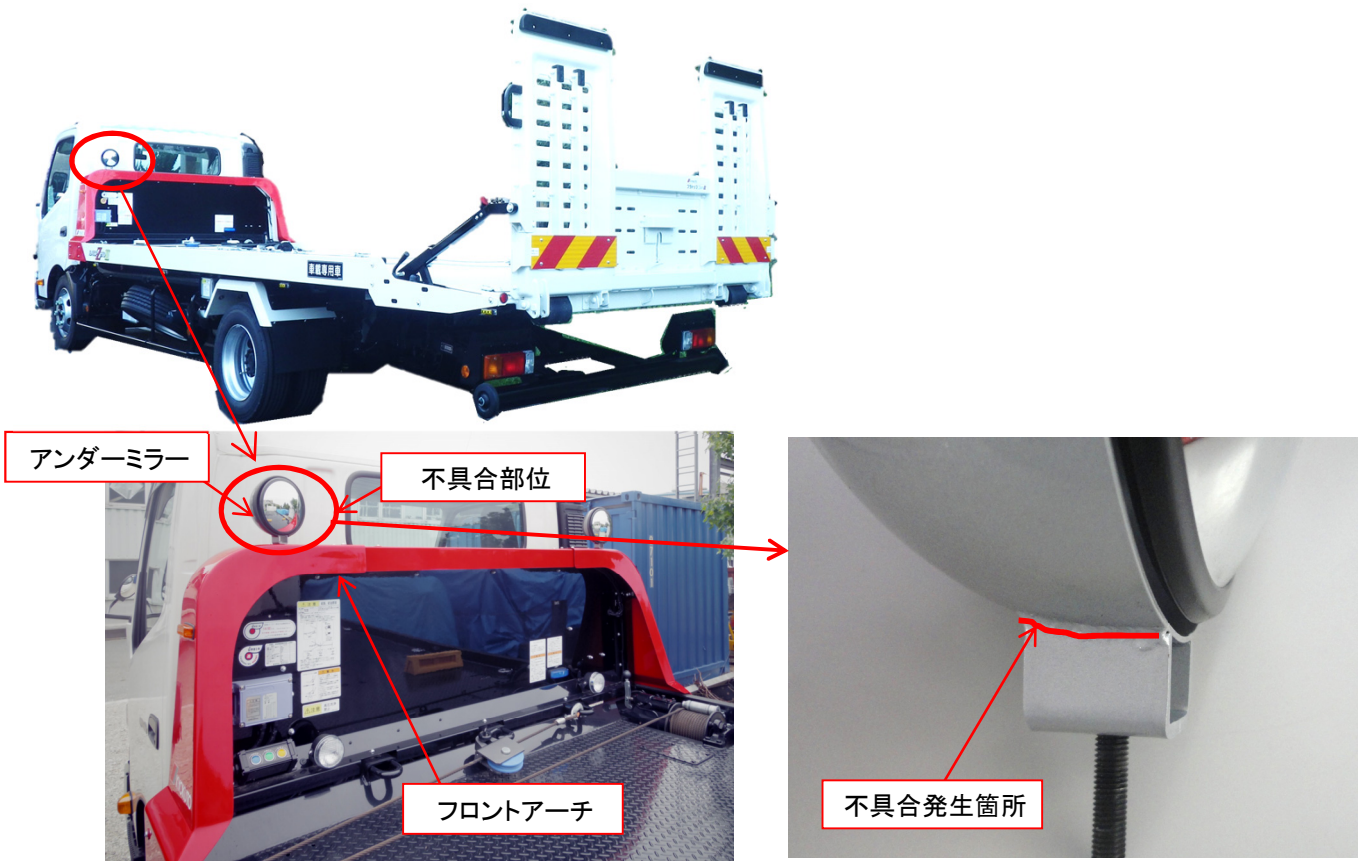
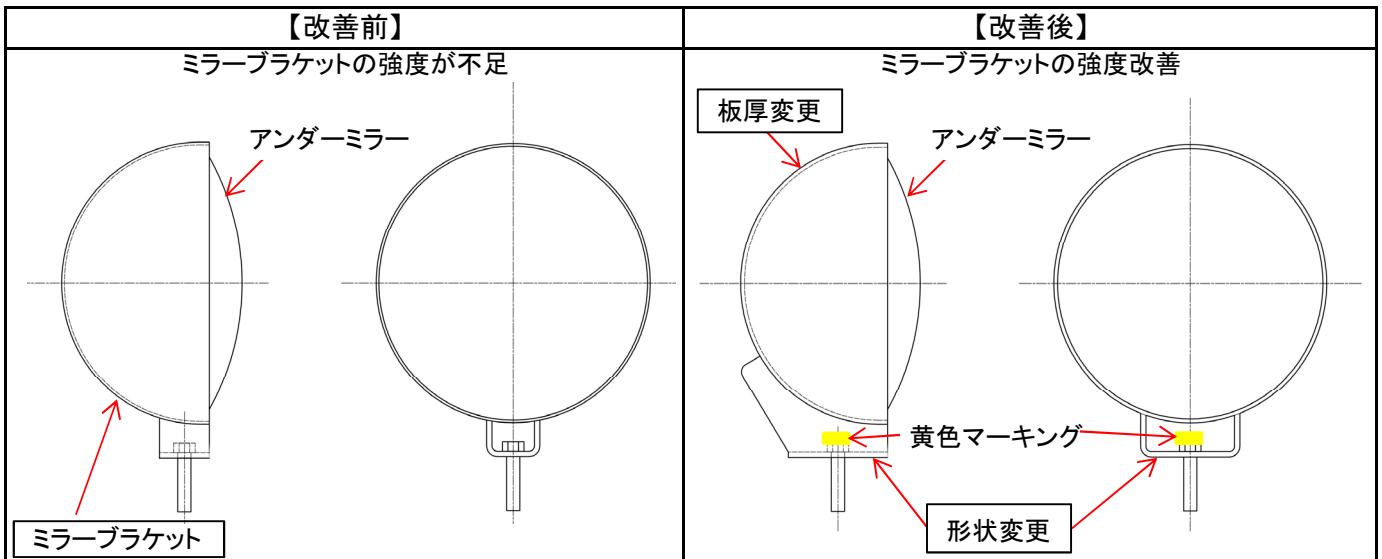
注: は、改善部位を示す。

車両運搬車の車両積み込み作業用アンダーミラーにおいて、ミラーブラケットの形状が不適切なため、走行時の振動等により溶接部に亀裂が生じることがある。そのため、そのままの状態で使用を続けると、亀裂が進行し、最悪の場合、走行中に当該ミラーが脱落して他の交通を妨げるおそれがある。

全車両、ミラーブラケットを対策品に交換する。

ミラーブラケット取り付けボルト頭部に黄色の識別マーキングを行う。
