改善箇所説明図

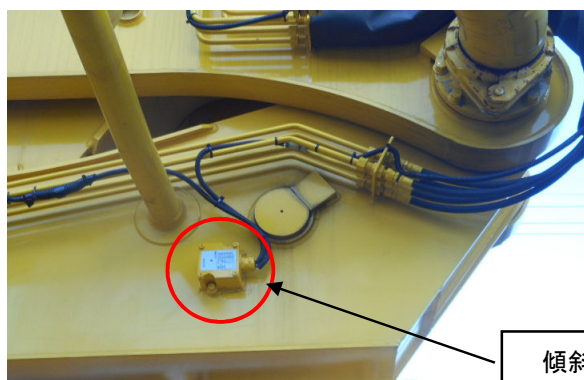
【改善対象部位詳細】

傾斜センサ

コントローラ

コンクリート作業車のブームの作動速度を制御する傾斜センサの防水性が不足しているため、センサ内部に雨水等が浸入し、基板が損傷することがある。また、コントローラの制御プログラムが不適切なため、傾斜センサからのデータ通信が途絶えると、コントローラが誤った情報で速度制御を行い、ブームの速度を正しく制御できないおそれがある。

全車両、傾斜センサを対策品に交換し、コントローラのプログラムを変更する。
