# 改善箇所説明図

【対象装置外観】  
テールゲートリフタ装置

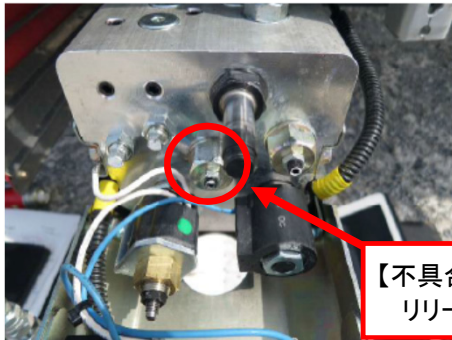
【改善対象部位詳細】

【不具合発生箇所】  
リリーフバルブ

後部格納式テールゲートリフタのプラットホームを作動させるパワーユニット（油圧発生装置）において、リリーフバルブ（圧力制御弁）の構成部品に組み付けが不適切なものがあり、油圧が設定値以上に上昇することがある。その状態で使用を続けると、最悪の場合、プラットホームが一時的に傾斜し、プラットホーム上の積み荷が車体側へ移動するおそれがある。

全車両、パワーユニットの油圧を測定し、基準値内の場合は構成部品の再固定を行う。基準値を超えるものはパワーユニットを良品に交換する。
