改善箇所説明図

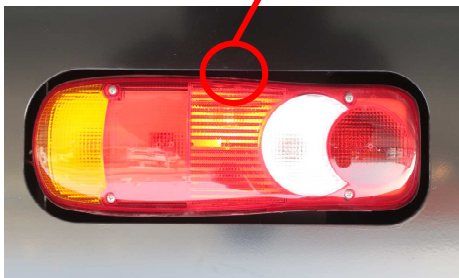
【現状】

注: は不具合発生箇所

大型トラックにおいて、リヤコンビネーションランプを左右間違えて取り付け、水抜きの位置が上方になったまま出荷したものがあある。そのため、そのままの状態で使用を続けると、リヤコンビネーションランプ内に浸入した水分が抜けず、最悪の場合、ランプ不点灯になるおそれがある。
