# 改善箇所説明図

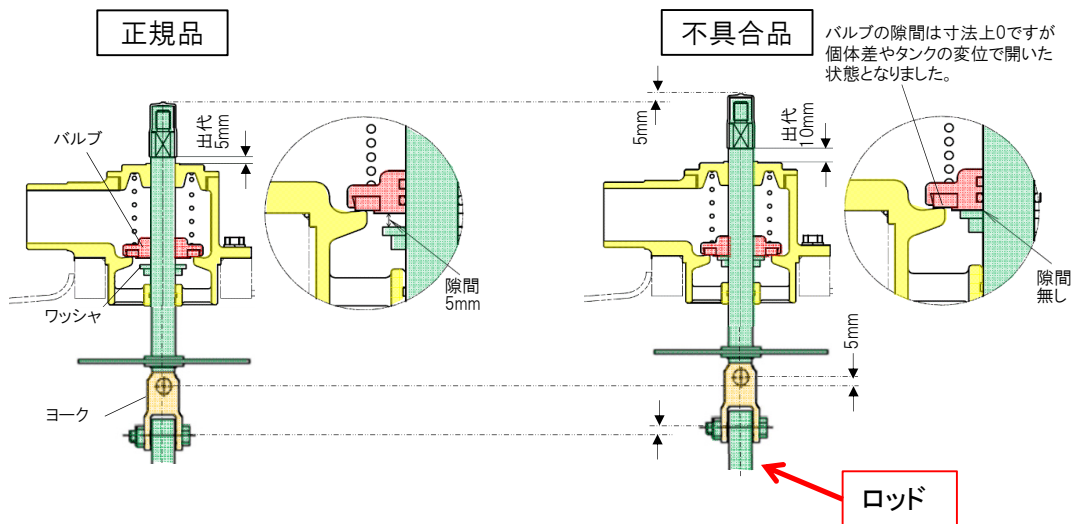
## 【改善対象部位詳細】

タンクローリーのベーパーリカバリーバルブにおいて、スピンドルの出代調整が不適切なため、ロッドで繋がった底弁を閉じててもベーパーリカバリーバルブが完全に閉まらないことがある。そのため、複数のタンク荷室が連通した状態となり、他室のベーパー（蒸気）がベーパーリカバリー配管を通じて混入し、所定の時間内にタンク内のガス除去ができなくなるおそれがある。

全車両、ベーパーリカバリーバルブのスピンドルの出代を確認する。出代が不良なものはスピンドルと繋がったロッドを、正規の出代に調整した正規品に交換する。
