改善箇所説明図

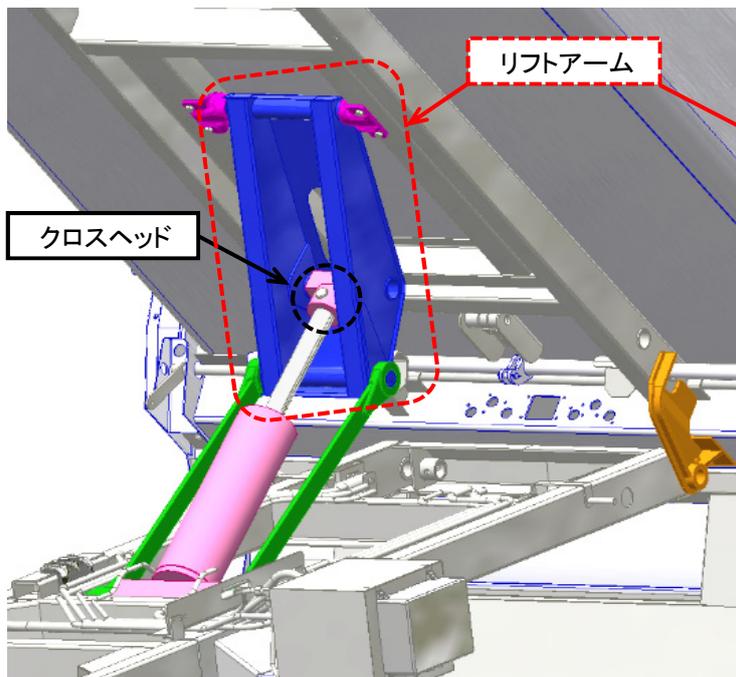
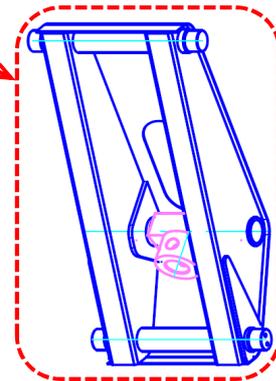
① リフトアーム(クロスヘッド)を対策品に交換する

【注】
クロスヘッド単体の交換ができない構造のため、リフトアーム(クロスヘッド含む)を対策型に交換します。

- ① ダンプ機構上部のリフトアーム(クロスヘッド)軸部の設計評価が不適切なため、特定の姿勢以外で給脂ができないものがある。そのため、給脂しない状態で使用を続けると、当該部から異音が発生するおそれがある。
- ② 荷箱の製造工程が不適切なため、溶接工程の熱影響を考慮せず製造したものがある。そのため、荷箱主桁が反り返った状態となることで、受木との隙間が発生し、荷箱主桁の一部に応力が集中し、走行振動等の影響で亀裂が発生するおそれがある。
- ③ 油圧配管の取付け工程の配策後の確認が不適切なため、油圧配管が図面どおりの経路を通っていないものがある。そのため、油圧配管と荷箱のすき間が少ないため、油圧配管が荷箱と接触し、油圧配管が損傷するおそれがある。

- ① リフトアーム(クロスヘッド)を対策品に交換する。
- ② 荷箱主桁と横桁の前後に補強材を追加する。なお、受木下面と主桁との隙間を確認し、すき間がある場合は、シムプレートを追加してすき間の調整を行う。加えて荷箱主桁の溶接部を確認し、亀裂が発生しているものは補修溶接を行う。
- ③ 荷箱と油圧配管の接触の有無を確認し、接触痕があるものは新品の油圧配管に交換する。荷箱との間隙が不十分なもの調整する。

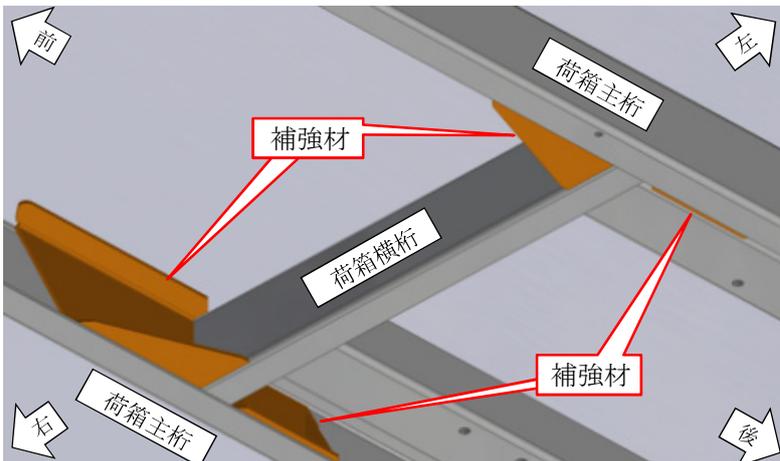
②-1 荷箱主桁と横桁の前後に補強材を追加する

は追加する部品

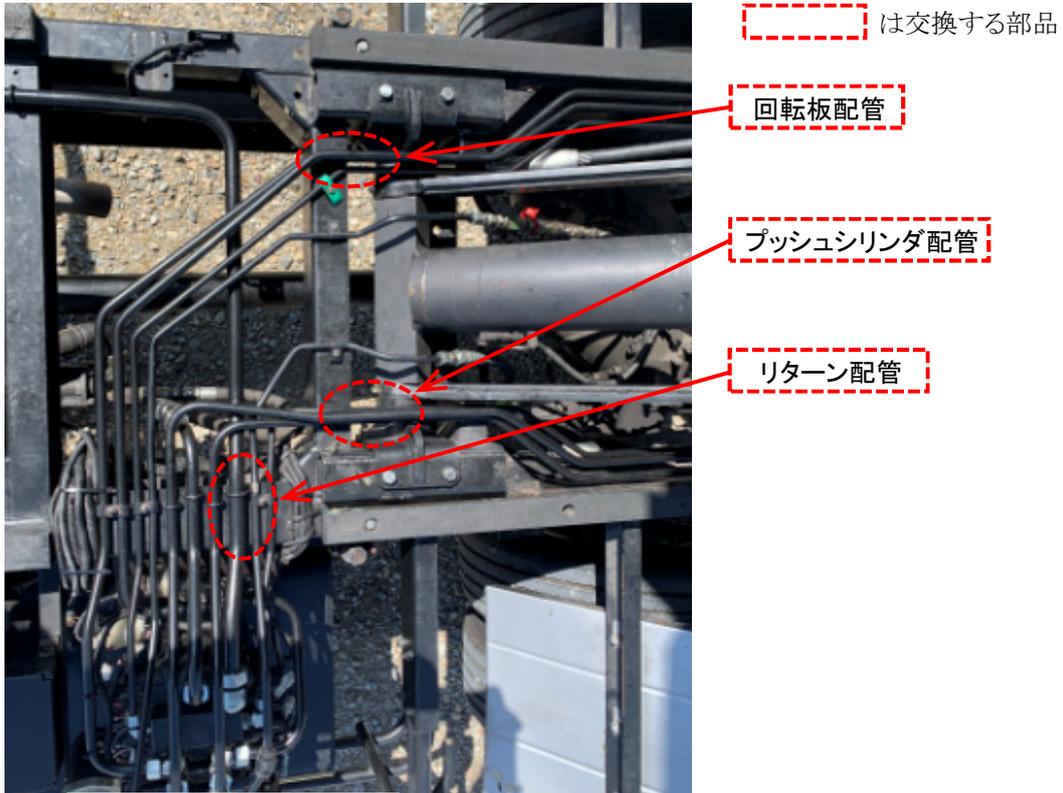
油圧配管配策状況

③ 油圧配管に損傷が見られた場合は対策型油圧配管に交換する
