# 改善箇所説明図

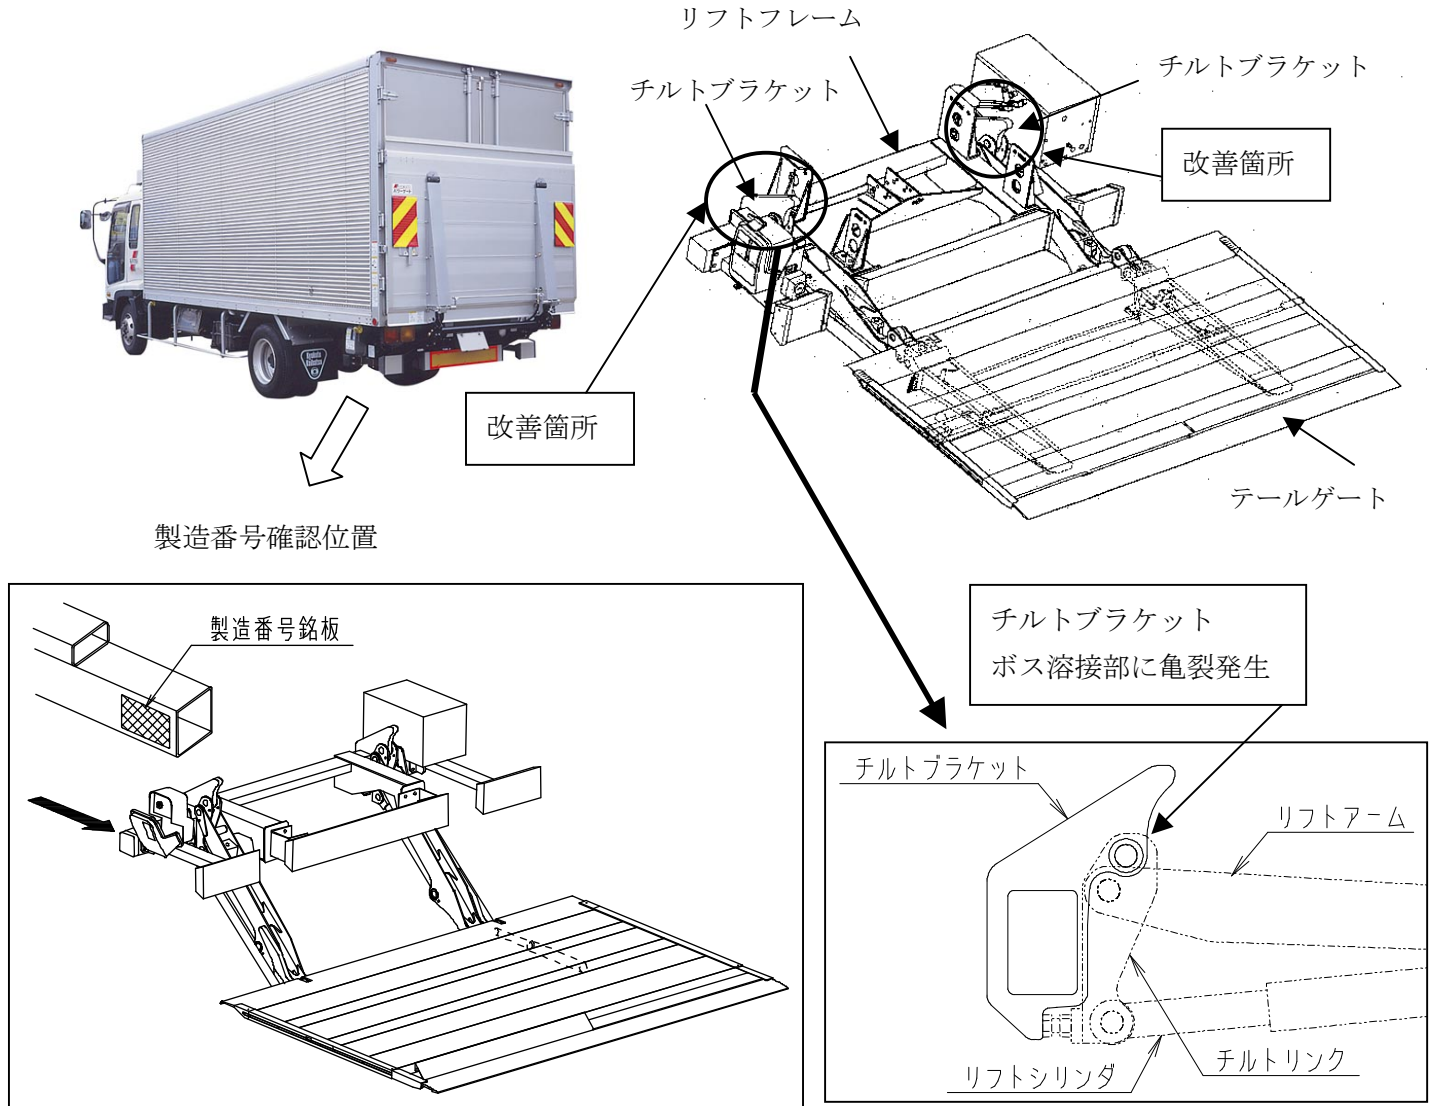
テールゲート昇降用リンクを連結しているチルトブラケットボス部の加工精度が不良なため、連結部の溶接部分に応力が集中し亀裂が発生することがある。そのため、そのままの状態で使用を続けると、最悪の場合、亀裂が進行しチルトブラケットが破損して、テールゲートが傾き荷物が倒れ、作業者に当たる等の危害を加えるおそれがある。

対象車両全車リフトフレームを対策品と交換する。

識別：改善実施済車には、チルトブラケット部ボスに挿入するピンに黄色の識別マーキングを行う。
