改善箇所説明図

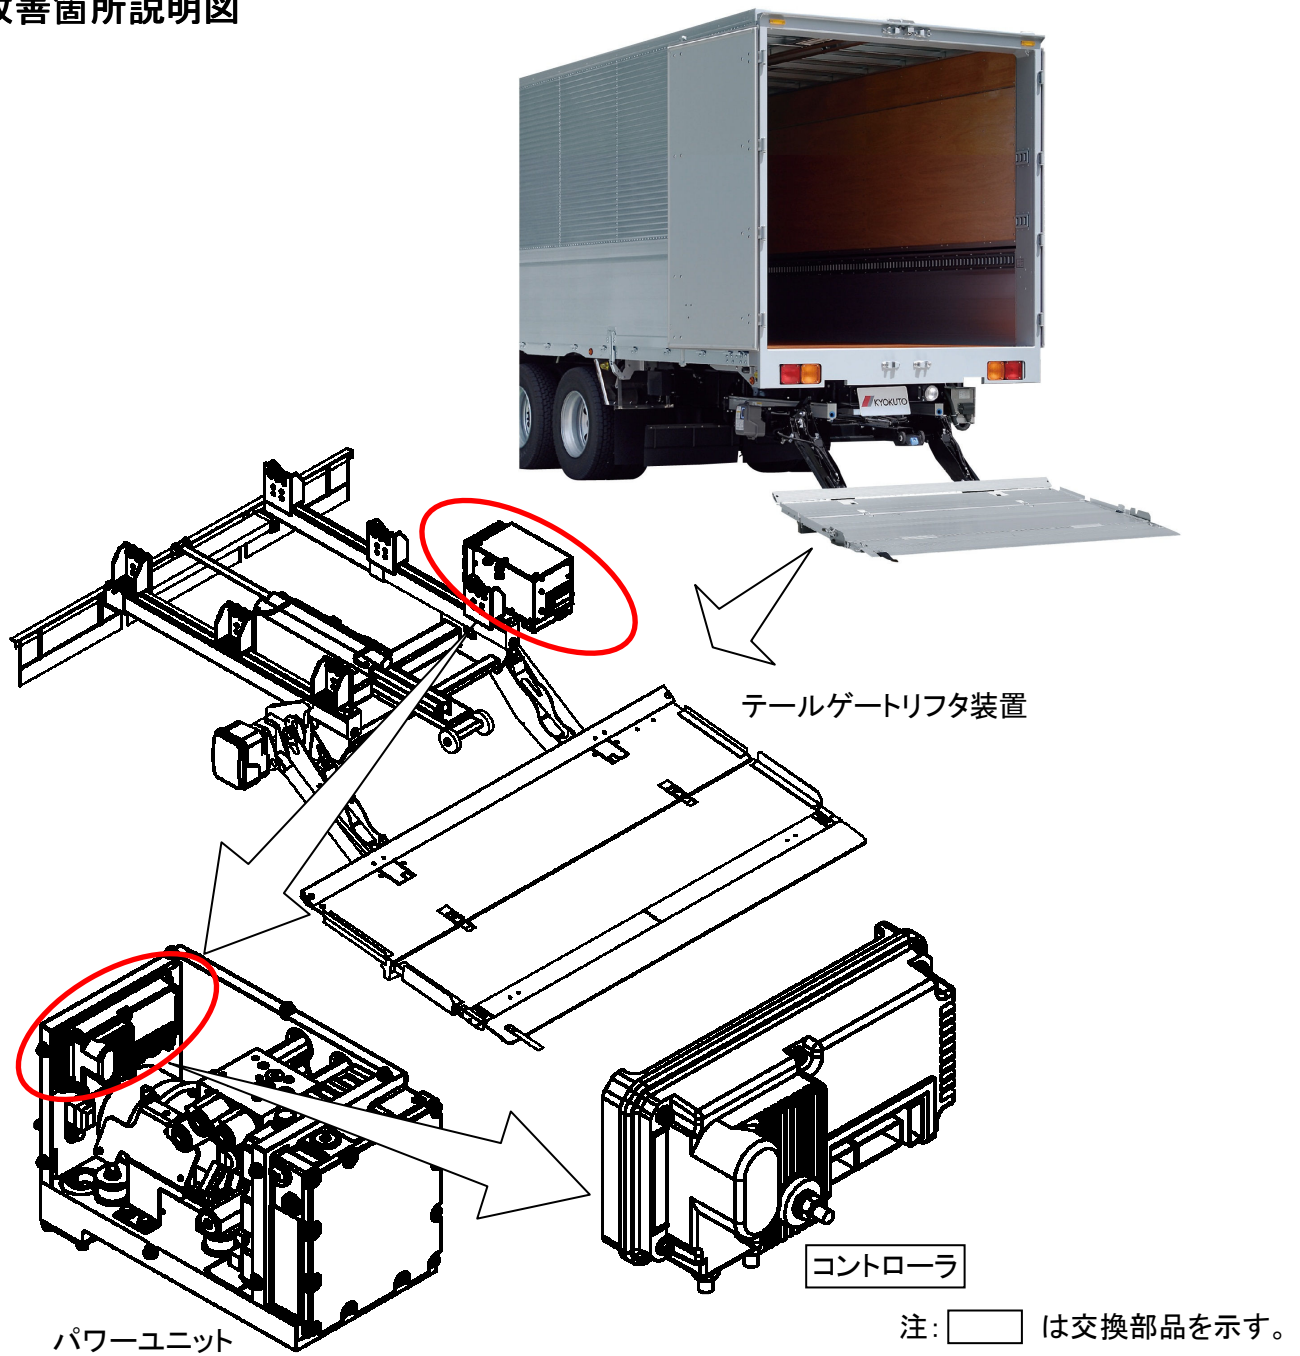
床下格納型テールゲートリフタにおいて、パワーユニットコントローラの基板に装着してある端子台に誤った表面処理を行ったものがある。そのため、導通性能が不安定になり、使用過程において導通が切れ絶縁状態になった場合、テールゲートリフタの操作ができなくなるおそれがある。

全車両、パワーユニットコントローラの製造ロット番号を確認し、交換対象のパワーユニットコントローラを良品に交換する。

改善実施車には、パワーユニットに識別用のステッカーを貼付けする。
