◆ 改善箇所説明図 ◆

【改善対象部位詳細】

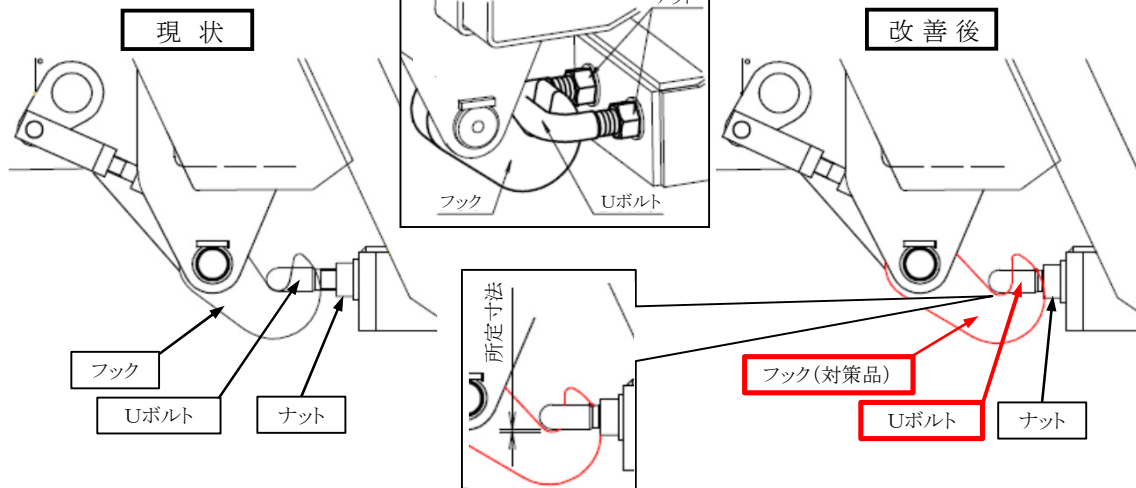
図2. 設計不良の位置関係

図4. 隙間(所定寸法)

塵芥車の積込装置(テールゲート)のロック部において、フックとUボルトの組付管理及びフックの形状が不適切なため、積込作業時等に当該Uボルトに過大な負荷がかかることがある。そのため、当該Uボルトに亀裂が生じ、最悪の場合、Uボルトが破断してテールゲートが跳ね上がり、物品を積載できなくなるおそれがある。

図3. 対策品交換後の位置関係
 は交換する部品を示す。

全車両、フック及びUボルトを点検し、隙間がない場合は、当該Uボルトを新品に交換(一部車両においてはフックを対策品に交換)して、フック及びUボルトを適切に組付ける。また、取扱説明書のテールゲートロック部について、点検事項を追記した改訂版を配付し、コーションラベルをボデー側面の左右に貼付する。
