(再掲) 弊社製品「粉粒体運搬セミトレーラ」をご使用の皆様へ お詫びと無償点検・修理のお知らせ

2018年6月29日、弊社製品 粉粒体運搬セミトレーラ(東邦車輛製車軸使用分)の車軸について無償点検・修理を行う旨、国土交通省にリコールの届出を致しております。不具合の内容は、車軸製作の施工管理不足の結果、一部の車両で溶接の溶け込み不足の可能性があるため、当該車軸に亀裂が発生する場合があります。そのため、そのままの状態で行き続けられると、亀裂が進行し、最悪の場合、車軸が折損するおそれがあります。

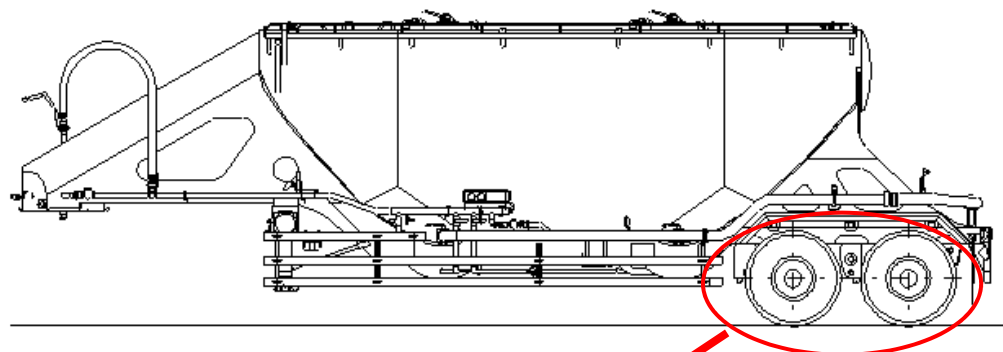
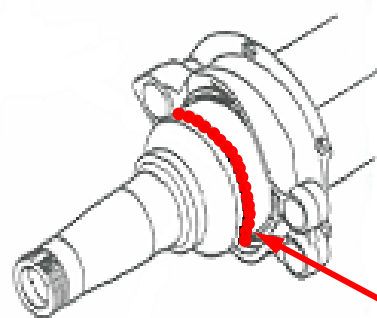
改善箇所説明図

溶接部の亀裂

基準不適合発生箇所

トレーラの車軸において、車軸を製作する自動溶接機の施工管理が不十分なため、一部の車両で溶接の溶け込み不足がある。

そのため、当該車軸に亀裂が発生する場合があります、そのままの状態で行くと、亀裂が進行し、最悪の場合、車軸が折損するおそれがある。

全車両、当該車軸の溶接溶け込み状態を点検する。

点検により溶接溶け込みが不十分なものは、新品と交換する。
