## 改善箇所説明図

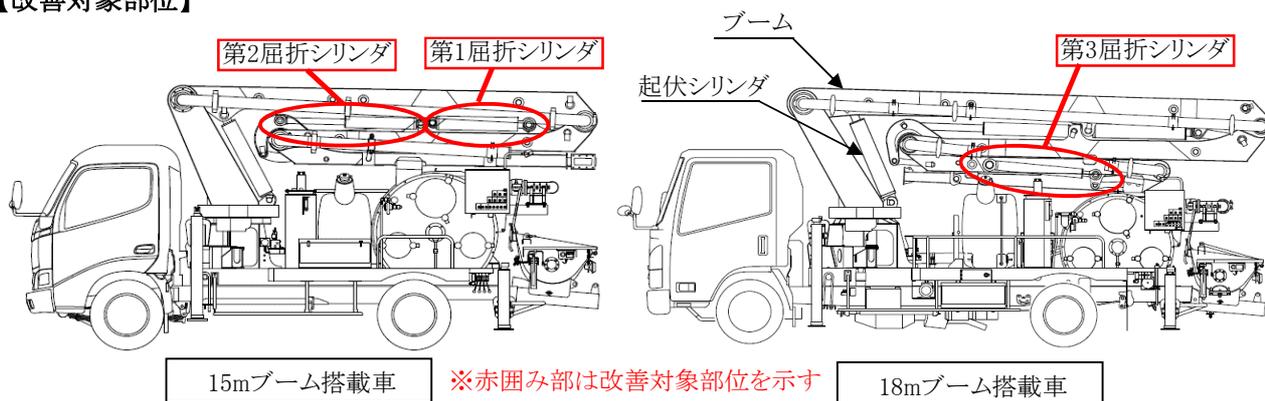
### 【改善対象部位】

コンクリート作業車のブームを作動させる油圧シリンダにおいて、シリンダチューブに溶接されている逆止弁取付台座の設計が不適切なため、台座の溶接部に過大な力が加わり亀裂が生じることがある。そのため、そのまま使用し続けると作動油が漏れ、ブームを用いた作業を継続できなくなるおそれがある。

全車両の内、①15mブーム搭載車は第1・第2屈折部、②18mブーム搭載車は第3屈折部の油圧シリンダを対策型シリンダに交換する。
