## 改善箇所説明図

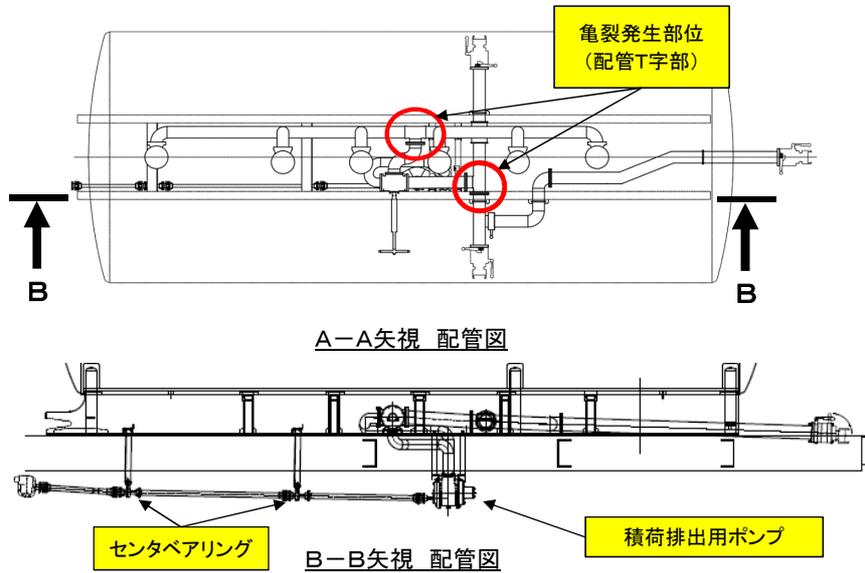
【不具合対象部位】

アルミタンクローリーの積荷排出用ポンプにおいて、設計不良により、ポンプブラケットの剛性が不足しているため、ポンプと連結した配管に亀裂が発生するものがある。そのため、そのままの状態で使用続けると、荷下ろし作業中に積載物が漏れ、最悪周囲に火種があった場合に発火して火災になるおそれがある。

また、ポンプブラケットの剛性が不足しているため、ポンプ駆動軸同士を連結するセンタベアリングのブラケットへ亀裂が発生し、荷下ろし作業ができなくなるおそれがある。

- ①全車両、ポンプブラケットおよびセンタベアリングブラケットへ補強を追加する。また、配管固縛ステーの追加が必要な仕様においては、当該ステーを追加する。
- ②全車両、配管の亀裂有無を確認し、亀裂が確認された場合は補修工事を実施、もしくは配管を新品に交換する。

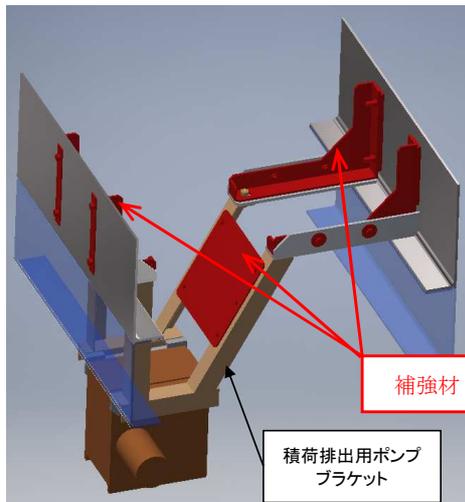
【改善対象部位詳細】

積荷排出用ポンプ ブラケット補強材追加

対策品を示す

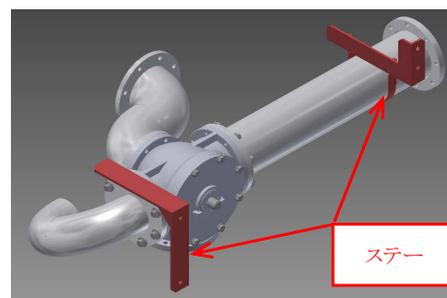
センタベアリング補強材追加

配管固縛ステー追加
