改善箇所説明図

【対象車両外観】

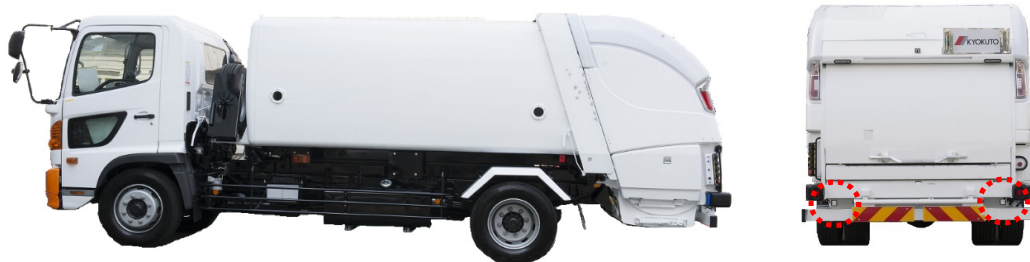
塵芥車等において、装着した後退灯(LED式)の耐久性が不適切なため、使用過程において、后退灯内部の配線が断線することがある。そのため、后退灯が早期に不灯になり、車両後退時の安全が確保できないおそれがある。

全車両、后退灯を対策品に交換する。
