# 改善箇所説明図

【不具合の内容】

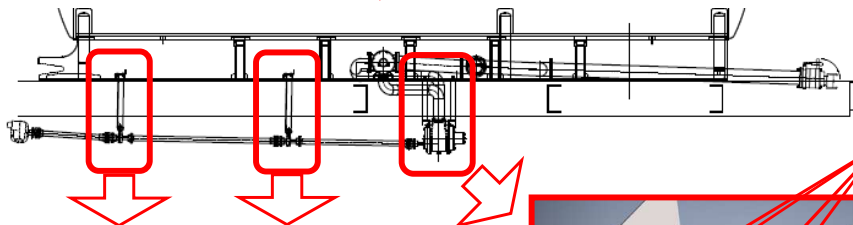
タンク下部フレーム内詳細

対象部位  
ポンプブラケット

対象部位  
センタベアリング  
ブラケット

アルミタンクローリーの積荷排出用ポンプにおいて、設計時の剛性検討が不十分のため、当該ポンプを取り付けているブラケット、及びポンプの駆動軸同士を連結するセンタベアリングのブラケットの剛性が不足している。このため、そのままの状態で使用を続けるとポンプもしくは駆動軸が脱落するおそれがある。

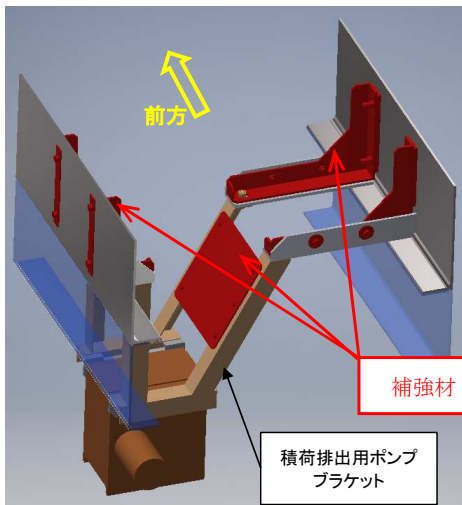
積荷排出用ポンプ  
ブラケット

積荷排出用ポンプ ブラケット補強材追加

補強材

- ①全車両、ポンプブラケットへ補強を追加する。
- ②全車両、センタベアリングブラケットを対策品に交換する。
- ③配管固縛ステーの追加が必要な仕様においては、当該ステーを追加する。
- ④全車両、配管の亀裂有無を確認し、亀裂が確認された場合は補修工事を実施、もしくは配管を新品に交換する。
