改善箇所説明図

【対象車両外観 改善対象部位】

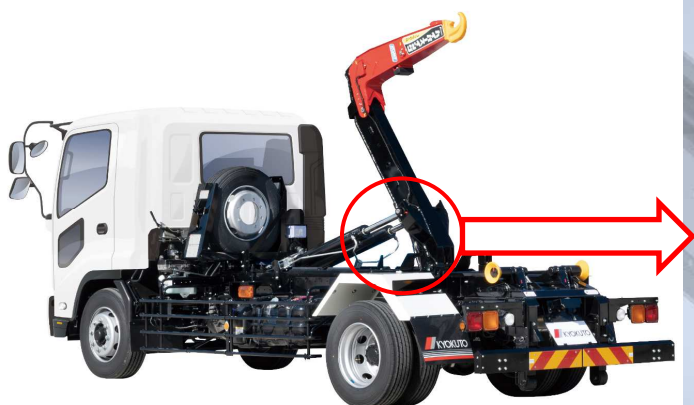
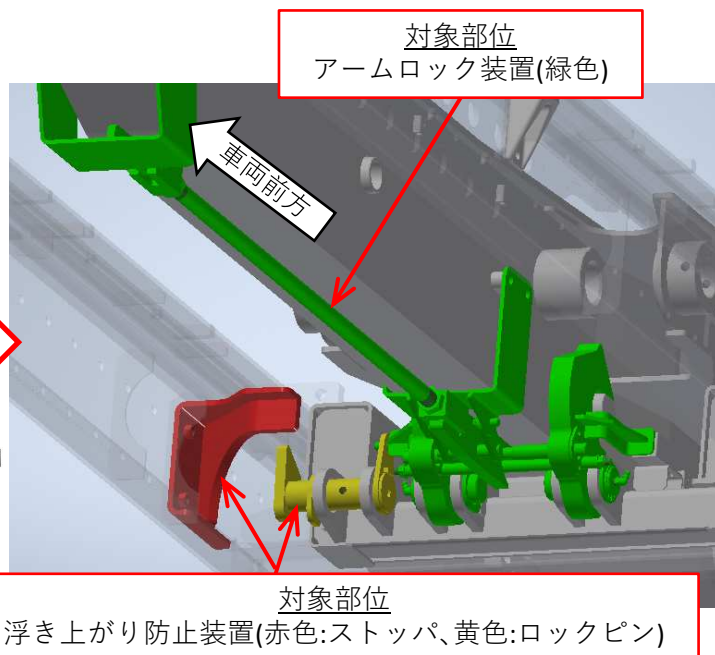
脱着装置付きコンテナ専用機能を有する自動車のコンテナ脱着動作時のダンプアームの浮き上がりを防止する装置において、設計検証不足、製造管理不足及び検査工程における確認不足のため、ストッパとロックピンとの隙間が不十分なものがある。そのため、ダンプ動作時に当該装置が破損し、そのままの状態で使用を続けると、最悪の場合、走行中に当該部品が脱落し交通の妨げになるおそれがある。

全車両、浮き上がり防止装置を対策品に交換する。また、アームロックブラケットを点検し、長孔加工されているものはずれ止めプレートを追加し、止めナットの締付けを確認する。
