# 改善箇所説明図

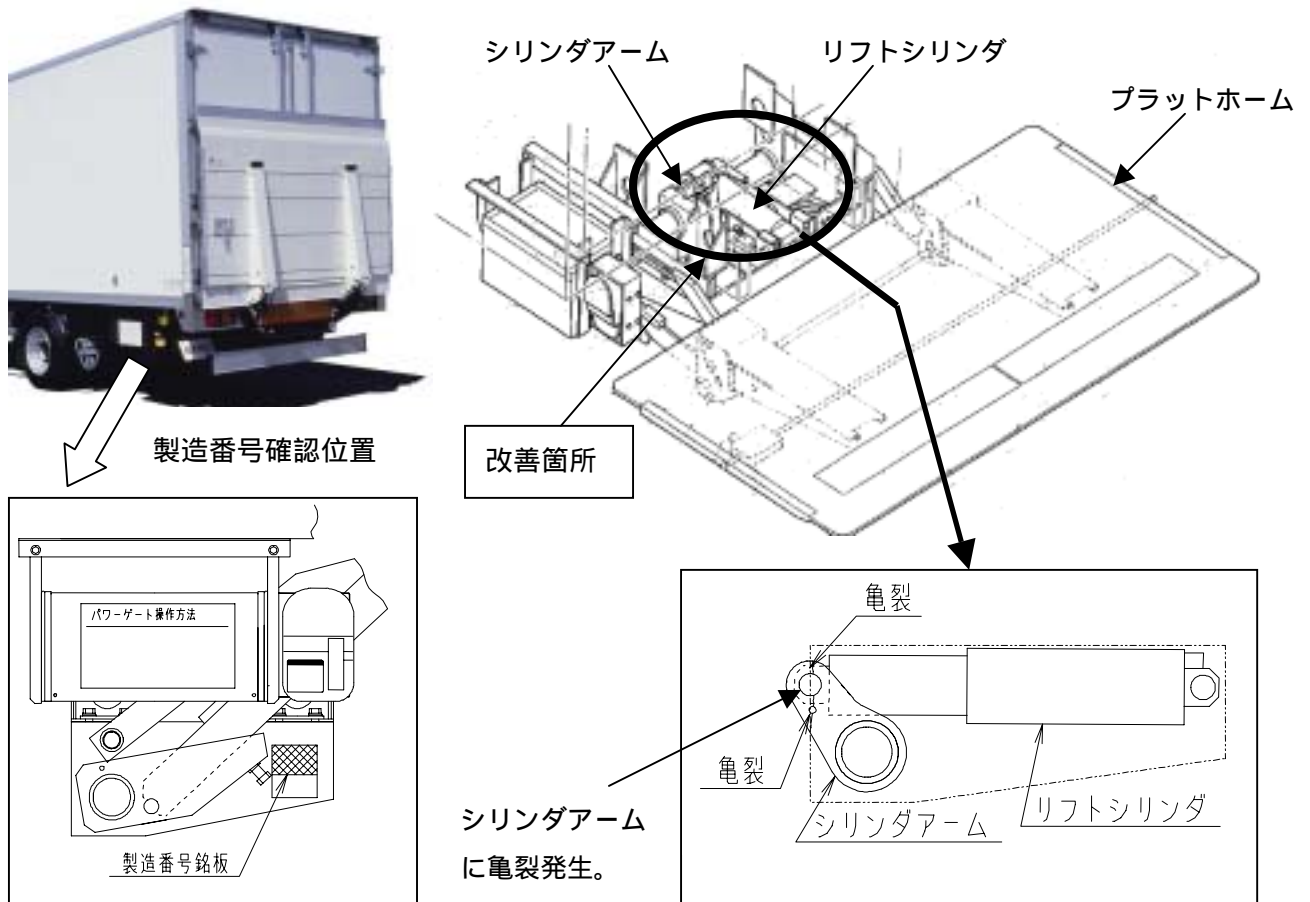
テールゲート昇降用油圧シリンダと昇降リンクを連結しているシリンダアームの強度が不足しているため、当該シリンダアームに亀裂が発生することがある。そのため、そのままの状態で使用を続けると、最悪の場合、当該シリンダアームが破断してテールゲートが降下し、作業者に危害を加えるおそれがある。

全車両点検し、当該シリンダアームに亀裂の発生しているものはリフトメカフレーム一式を対策品と交換を行い、亀裂の発生していないものはシリンダアームに補強材を追加溶接する。

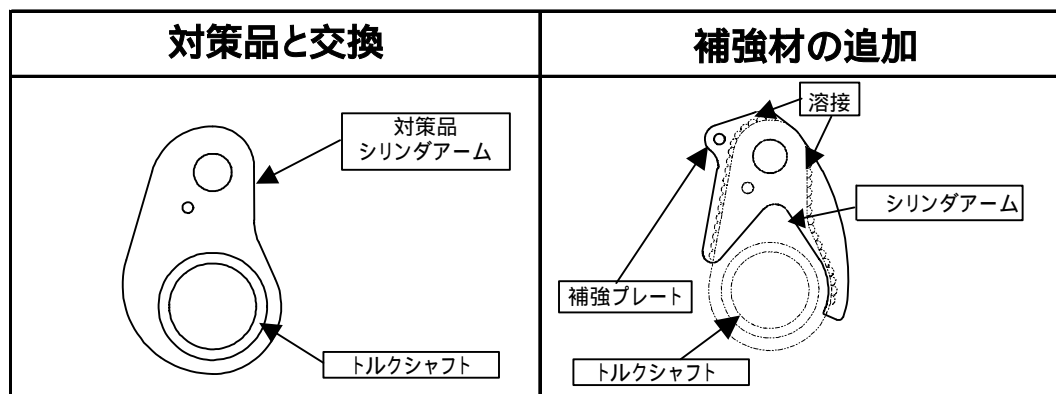
識別：改善実施済車には、シリンダアーム部リフトシリンダ取り付けピンに黄色の識別マーキングを行います。
