改善箇所説明図

不具合の内容

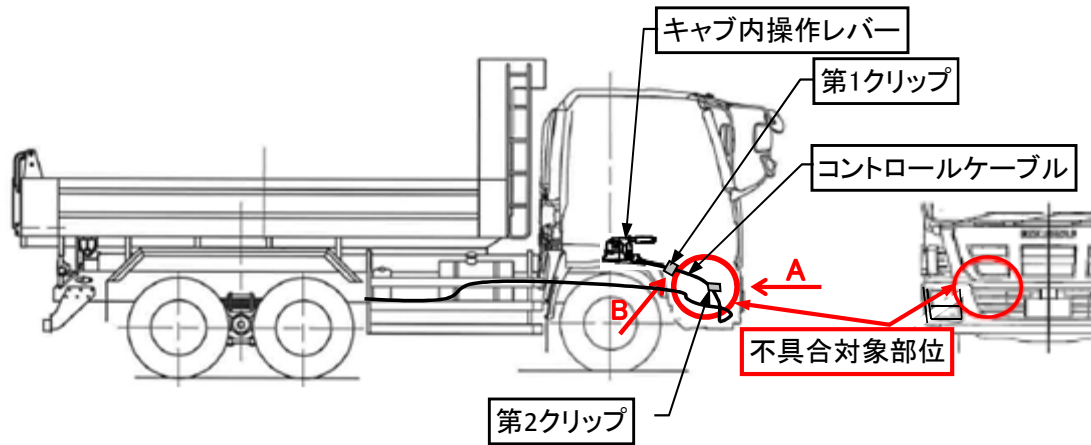
固定クリップが破損するとコントロールケーブルがエアチューブに干渉する可能性がある

大型ダンプ車において、ダンプ操作用コントロールケーブルの配索および固定方法が不適切なため、キャブチルトおよび走行中のキャブ上下動によりコントロールケーブル固定クリップが破損し、コントロールケーブルが運転席のシートサス用エアチューブに干渉するものがある。そのため、そのままの状態で使用を続けると、当該エアチューブが損傷しエアが漏れ、最悪の場合、運転席のエアクッションが効かなくなるなど、アクセサリシステムの機能が失陥するおそれがある。

コントロールケーブル固定用クリップを対策品に交換すると共に、コントロールケーブルの固定位置を変更する。また、シートサス用エアチューブを点検し、損傷がある場合はエアチューブを新品に交換する。

改善実施済車両には該当部へ黄色テープを巻く。
