改善箇所説明図

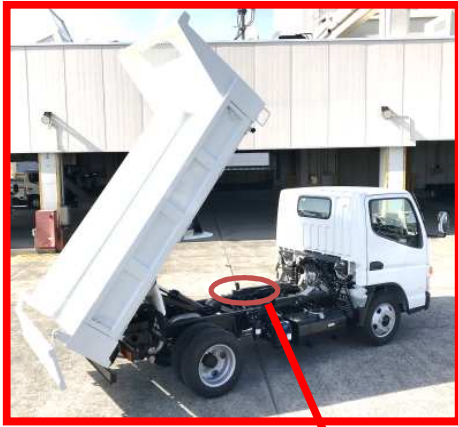
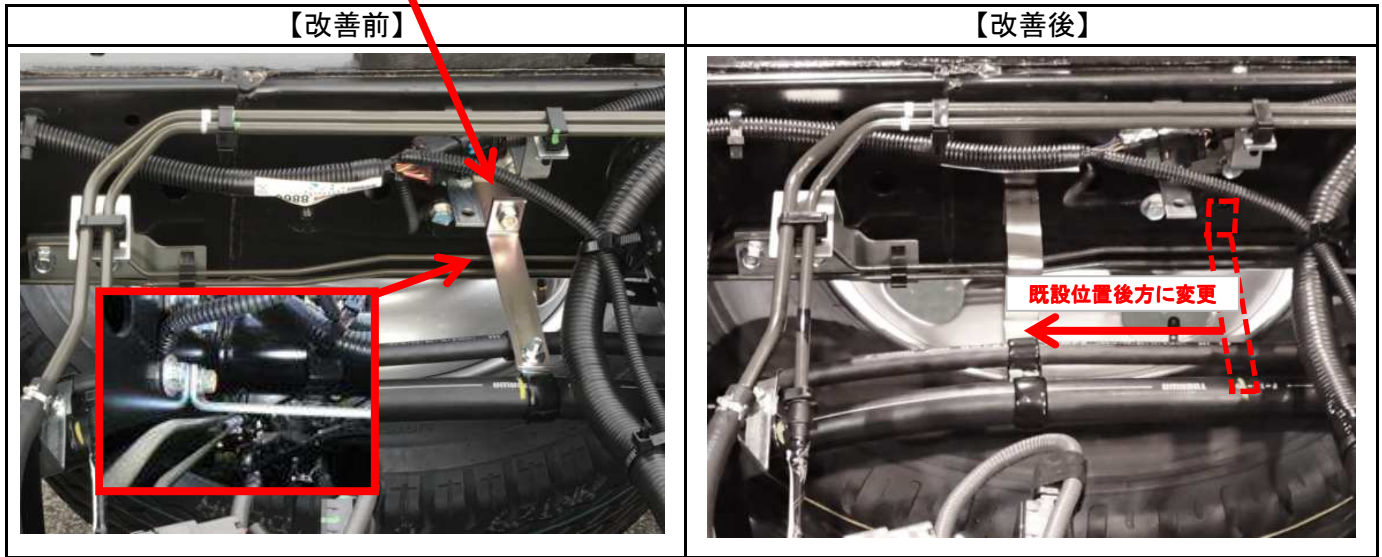
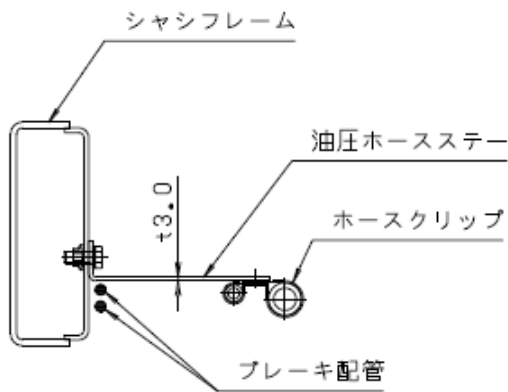
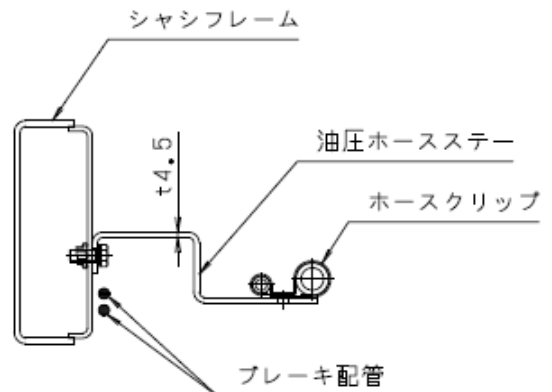
改善前

改善後

注)但し交換は隙が小さい場合

不具合の内容

小型ダンプトラックのダンプ作動用油圧ホース固縛ステーと後輪用ブレーキ配管の隙が小さいため、走行振動でダンプ作動用油圧ホース固縛ステーと後輪用ブレーキ配管が干渉するおそれがある。そのため、そのままの状態で使用を続けると、後輪用ブレーキ配管が損傷し、最悪の場合、ブレーキ液が漏れて制動力が低下するおそれがある。

改善の内容

全車両、ダンプ作動用油圧ホース固縛ステーと後輪用ブレーキ配管の隙を確認し、隙が小さい場合はダンプ作動用油圧ホース固縛ステーの位置を変更して対策品に交換する。また後輪用ブレーキ配管に損傷があった場合はブレーキ配管を新品に交換する。

識別方法

改善実施済車には、運転者席側ドア開口部のドアロックストライカ付近に、NO.4394のステッカを貼付ける。
