改善箇所説明図

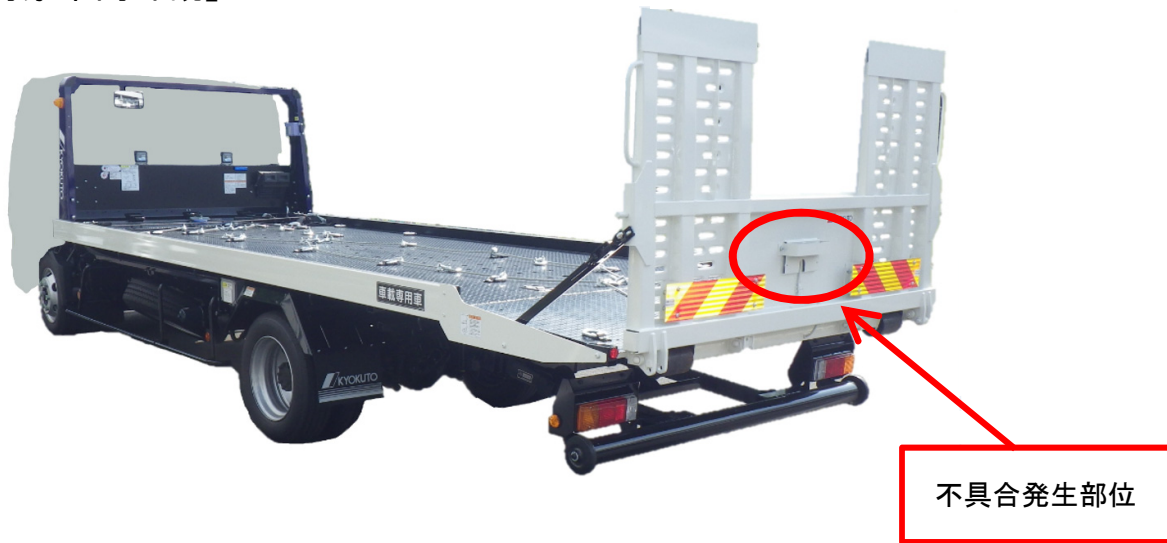
【対象車両外観】

車両運搬車の修理用部品として出荷した番号灯において、12V用と24V用の電球を誤って取り付けたものがある。そのため、12V用の車両に24V用の電球が取り付けられることで番号灯の照度が不足し、保安基準を満足しないおそれがある。

点検の上、誤った番号灯の電球が装着されている場合は正規品に交換する。
