# 改善箇所説明図

## 【対象車両外観、改善対象部位】

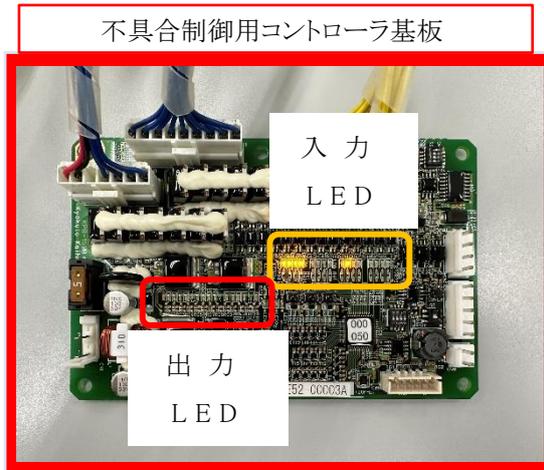
は不具合部位を示す。

全車両、架装物制御用コントローラのプログラムを書き換える。

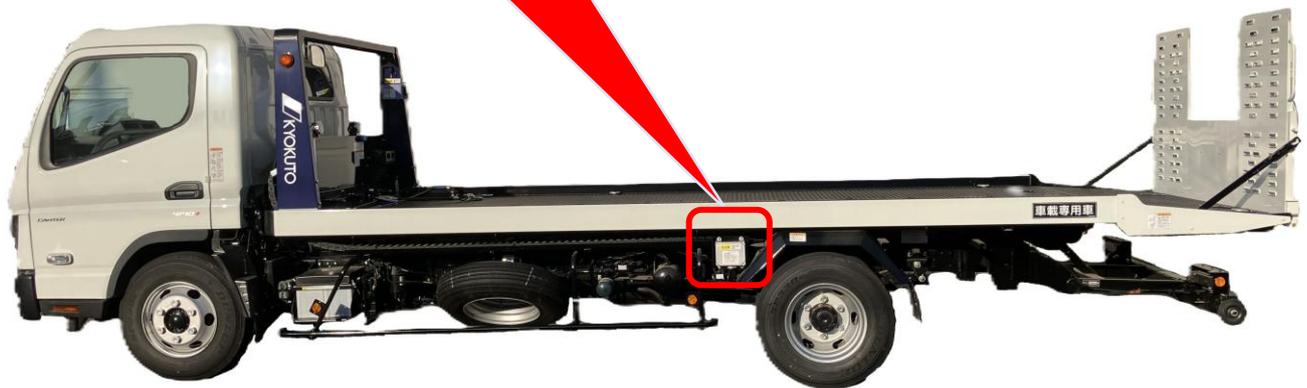
入力に対し出力しない  
(本来、出力 LED が点灯するが消灯のまま)

1 台積車両運搬車の架装物制御用コントローラにおいて、制御プログラムの設計が不適切なため、プログラムが一部消失することがある。そのため、そのままの状態で使用を続けると、荷台をスライドさせる事が出来ないおそれがある。
