◆ 改善箇所説明図 ◆

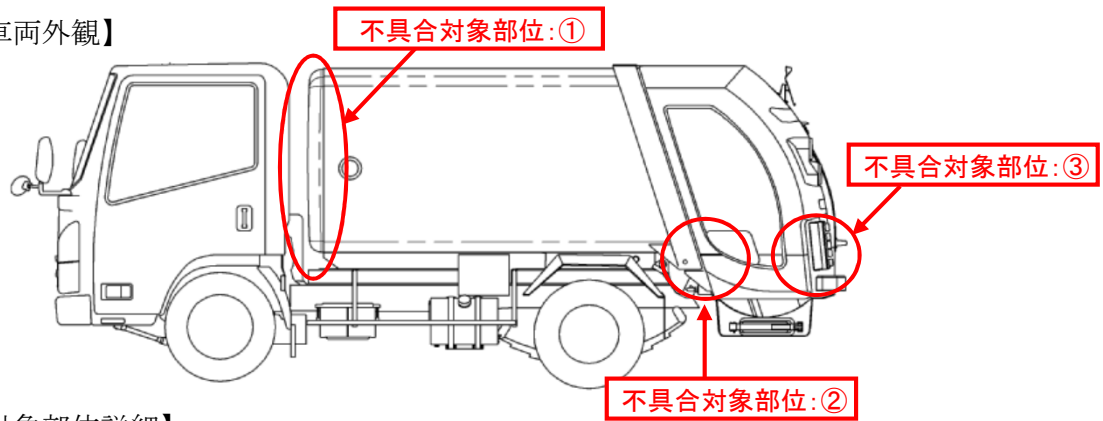
【対象車両外観】

塵芥車において、品質評価基準が不適切なため、①ボデーのフロントパネル、②テールゲート(積込装置)のホッパ前側スチフナ、③テールゲート(積込装置)のホッパ後側スチフナの強度が不足している。そのため、荷重が集中すると、ボデー及びテールゲート(積込装置)に変形が生じるおそれがある。

- ①ボデーのフロントパネルに補強の補修工事を行う。
- ②テールゲート(積込装置)のホッパ前側スチフナに補強の補修工事を行う。
- ③テールゲート(積込装置)のホッパ後側スチフナに補強の補修工事を行う。
