改善箇所説明図

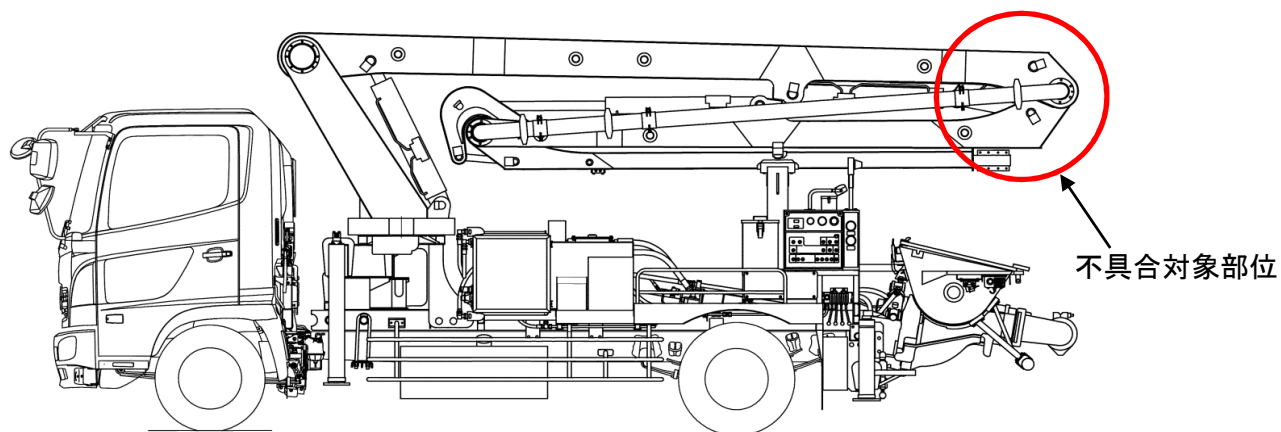
【対象車両外観】

コンクリート作業車において、コンクリートを圧送するための配管を取り付けたブームとブームを屈折させるためのストレートリンクを連結するピンの設計が不適切なため、連結ピンが折損するものがある。そのため、そのままの使用し続けるとピンが折損し、ブームが降下するおそれがある。

全車両、連結ピンを対策品に交換する。

改善実施車には、連結ピンの端面に『A』の刻印を打つ。
