改善箇所説明図

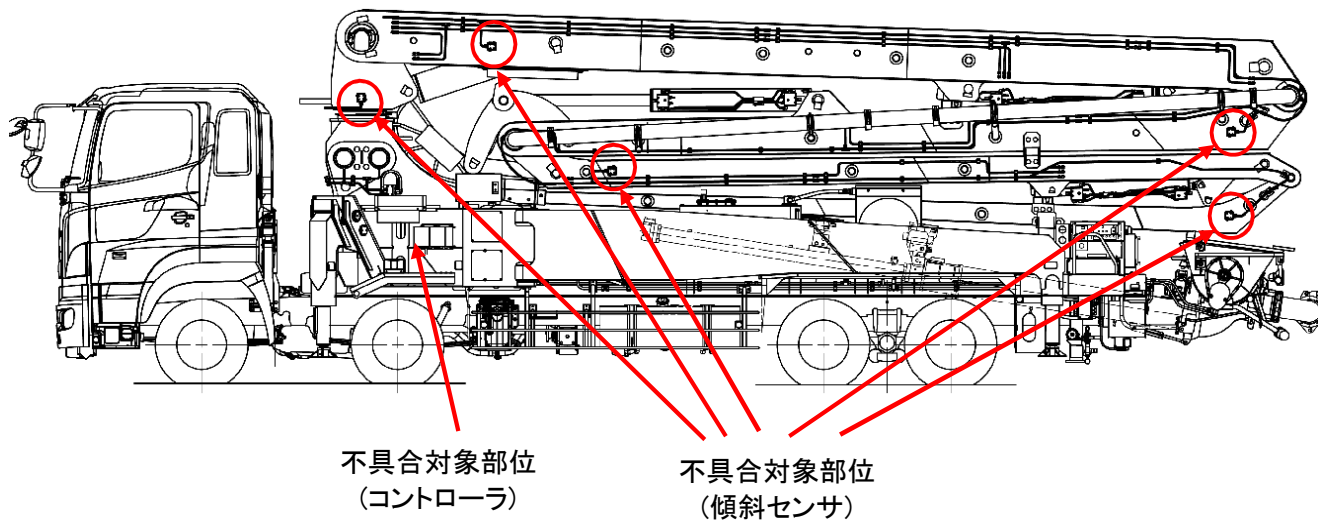
【対象車両外観】

コンクリート作業車のブームの作動速度を制御する傾斜センサの防水性が不足しているため、センサ内部に雨水等が浸入し、基板が損傷することがある。また、コントローラの制御プログラムが不適切なため、傾斜センサからのデータ通信が途絶えると、コントローラが誤った情報で速度制御を行い、ブームの速度を正しく制御できないおそれがある。

全車両、傾斜センサを対策品に交換し、コントローラのプログラムを変更する。

改善実施済車は、コントローラユニットのケースに青色シール貼付けにより識別する。
