改善箇所説明図

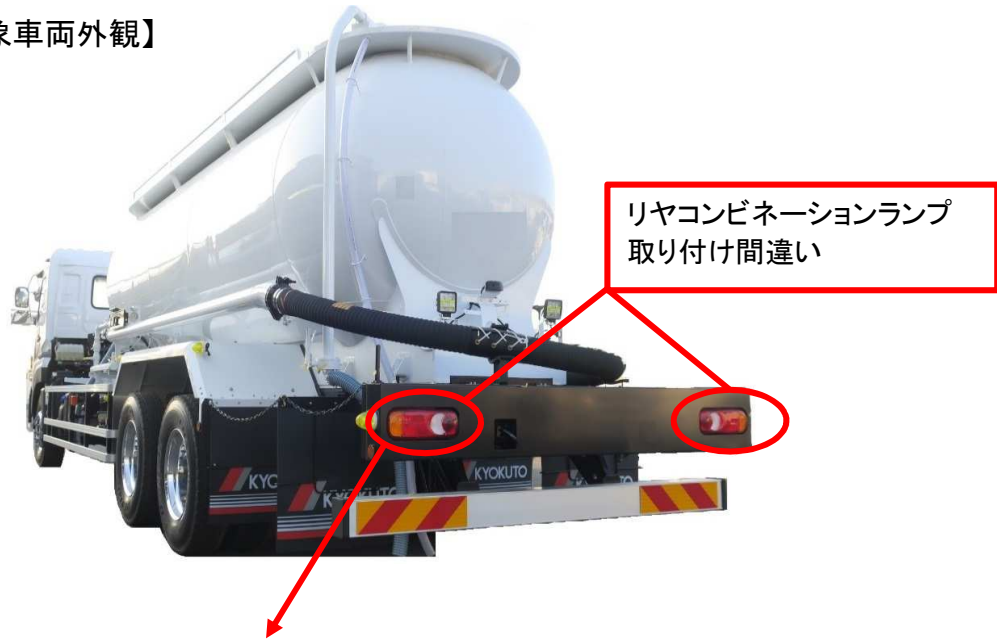
【対象車両外観】

大型トラックにおいて、リヤコンビネーションランプを左右間違えて取り付け、水抜きの位置が上方になったまま出荷したものがあある。そのため、そのままの状態で使用を続けると、リヤコンビネーションランプ内に浸入した水分が抜けず、最悪の場合、ランプ不点灯になるおそれがある。

リヤコンビネーションランプの取り付け状態を確認し、不適切な取り付けの場合は左右を組み換える。
