# 改善箇所説明図

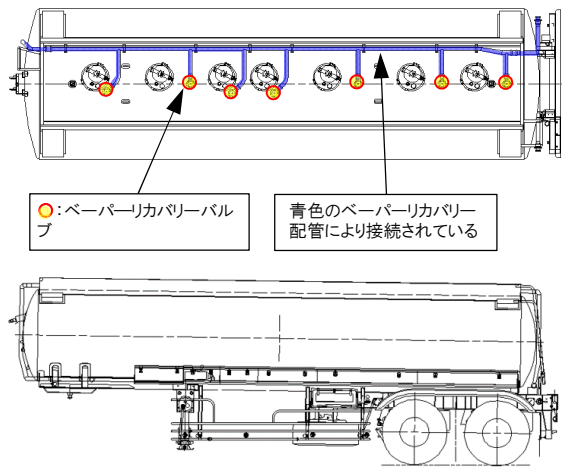
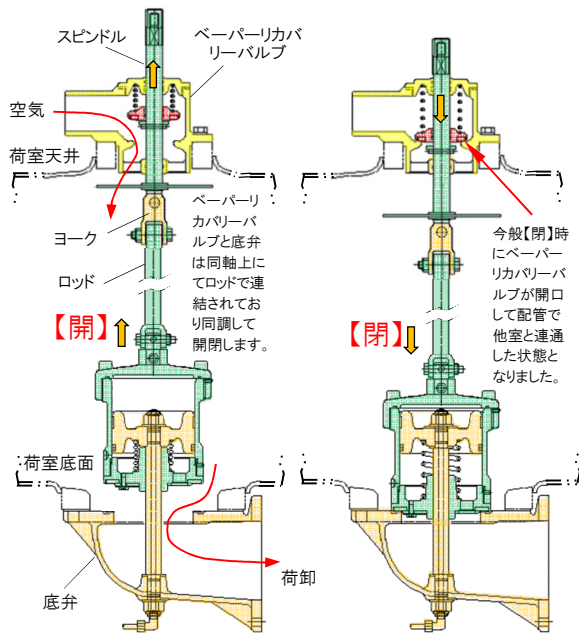
## 【対象車両外観】

タンクローリーのベーパーリカバリーバルブにおいて、スピンドルの出代調整が不適切なため、ロッドで繋がった底弁を閉じててもベーパーリカバリーバルブが完全に閉まらないことがある。そのため、複数のタンク荷室が連通した状態となり、他室のベーパー（蒸気）がベーパーリカバリー配管を通じて混入し、所定の時間内にタンク内のガス除去ができなくなるおそれがある。

全車両、ベーパーリカバリーバルブのスピンドルの出代を確認する。出代が不良なものはスピンドルと繋がったロッドを、正規の出代に調整した正規品に交換する。
