改善箇所説明図

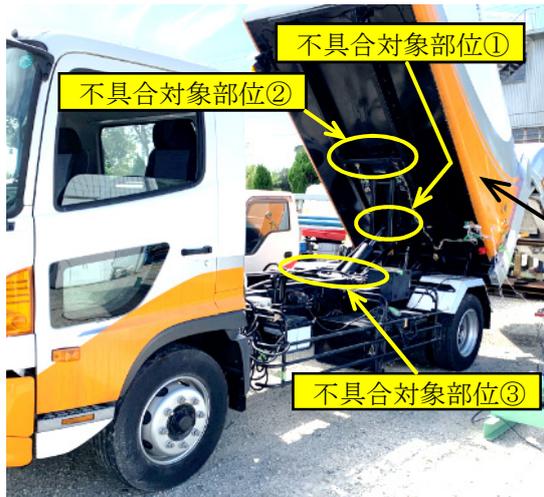
ダンプ状態(給脂姿勢)外観

- ① ダンプ機構上部のリフトアーム(クロスヘッド)軸部の設計評価が不適切なため、特定の姿勢以外で給脂ができないものがある。そのため、給脂しない状態で使用を続けると、当該部から異音が発生するおそれがある。
- ② 荷箱の製造工程が不適切なため、溶接工程の熱影響を考慮せず製造したものがある。そのため、荷箱主桁が反り返った状態となることで、受木との隙間が発生し、荷箱主桁の一部に応力が集中し、走行振動等の影響で亀裂が発生するおそれがある。
- ③ 油圧配管の取付け工程の配策後の確認が不適切なため、油圧配管が図面どおりの経路を通っていないものがある。そのため、油圧配管と荷箱のすき間が少ないため、油圧配管が荷箱と接触し、油圧配管が損傷するおそれがある。

- ① リフトアーム(クロスヘッド)を対策品に交換する。
- ② 荷箱主桁と横桁の前後に補強材を追加する。なお、受木下面と主桁との隙間を確認し、すき間がある場合は、シムプレートを追加してすき間の調整を行う。加えて荷箱主桁の溶接部を確認し、亀裂が発生しているものは補修溶接を行う。
- ③ 荷箱と油圧配管の接触の有無を確認し、接触痕があるものは新品の油圧配管に交換する。荷箱との間隙が不十分なもの調整する。
