## 改善箇所説明図

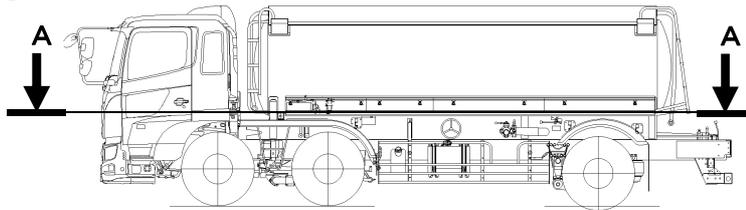
【対象車両外観】

アルミタンクローリーの積荷排出用ポンプにおいて、設計不良により、ポンプブラケットの剛性が不足しているため、ポンプと連結した配管に亀裂が発生するものがある。そのため、そのままの状態で使用続けると、荷下ろし作業中に積載物が漏れ、最悪周囲に火種があった場合に発火して火災になるおそれがある。

また、ポンプブラケットの剛性が不足しているため、ポンプ駆動軸同士を連結するセンタベアリングのブラケットへ亀裂が発生し、荷下ろし作業ができなくなるおそれがある。

- ①全車両、ポンプブラケットおよびセンタベアリングブラケットへ補強を追加する。また、配管固縛ステーの追加が必要な仕様においては、当該ステーを追加する。
- ②全車両、配管の亀裂有無を確認し、亀裂が確認された場合は補修工事を実施、もしくは配管を新品に交換する。
