# 改善箇所説明図

【不具合の内容】

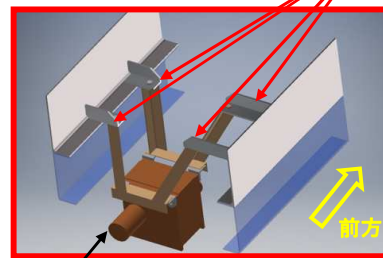
【不具合対象部位】

対象部位  
ポンプブラケット

対象部位  
センタベアリング  
ブラケット

センタベアリング

積荷排出用ポンプ

アルミタンクローリーの積荷排出用ポンプにおいて、設計時の剛性検討が不十分のため、当該ポンプを取り付けているブラケット、及びポンプの駆動軸同士を連結するセンタベアリングのブラケットの剛性が不足している。このため、そのままの状態で使用を続けるとポンプもしくは駆動軸が脱落するおそれがある。

- ①全車両、ポンプブラケットへ補強を追加する。
- ②全車両、センタベアリングブラケットを対策品に交換する。
- ③配管固縛ステーの追加が必要な仕様においては、当該ステーを追加する。
- ④全車両、配管の亀裂有無を確認し、亀裂が確認された場合は補修工事を実施、もしくは配管を新品に交換する。
