改善箇所説明図

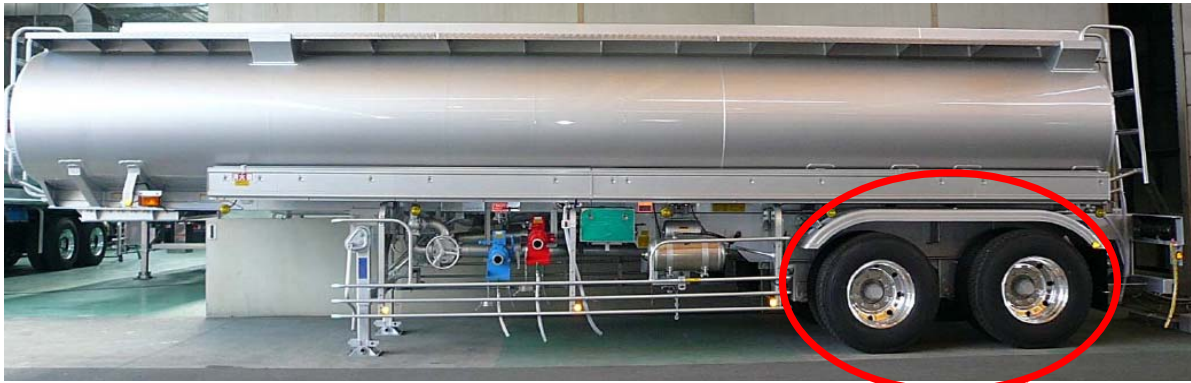
トレーラブレーキ部

オートマチックスラックアジャスタ

は点検する部品を示す。

トレーラブレーキの隙間を自動調整するオートマチックスラックアジャスタにおいて、耐久性評価基準が明確になっていなかったため、その基準による評価が行われていないものがある。そのため、長期使用による摩耗・劣化がある場合や整備不良の状態で使用した場合、ブレーキの自動調整機能が失われ、制動力が低下するおそれがある。

全車両、オートマチックスラックアジャスタの自動調整機能を点検する。長期使用による摩耗・劣化や整備不良が認められる場合には、使用者に部品交換や整備を勧める。また、不具合の発生を未然に防止するため、当該部品の点検整備に関するパンフレットを使用者に配布し、その必要性和重要性について周知する。
